## セイコーエプソン技術情報

### S1V3034x シリーズにおけるシーケンス：リピート再生についての注意事項

適用製品 : S1V3034\*, S1V3S344, S1V3G340

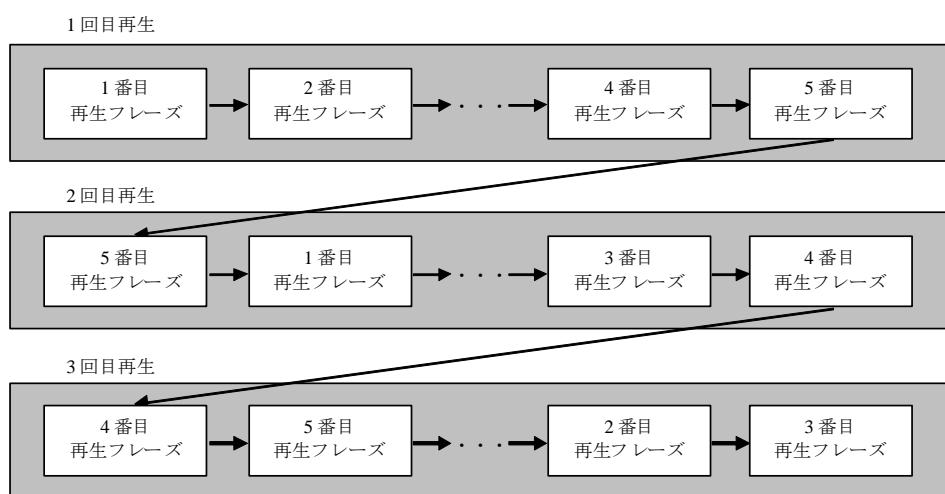
シーケンス再生において ISC\_SEQUENCER\_CONFIG\_REQ の "num\_files" フィールド > 1 かつ "play\_count" フィールド > 1 として複数フレーズのリピート再生を行いますと、N 回目の再生の最後に再生されたフレーズが N+1 回目の再生で最初に再生されます。また、再生されるフレーズ全体も 1 つずつずれていきます。

図 1 不具合発生時のフレーズ再生順序（例 : num\_files=5, play\_count=3）

複数フレーズを繰り返し再生される場合には、"play\_count" フィールド = 1 として、ISC\_SEQUENCER\_CONFIG\_REQ/RESP から ISC\_SEQUENCER\_STOP\_REQ/RESP までを繰り返すことで "play\_count" フィールド > 1 とした場合と同様の再生ができます。ただし、この場合、N 回目の再生と N+1 回目の再生の間に挿入される無音区間を設定することはできません。

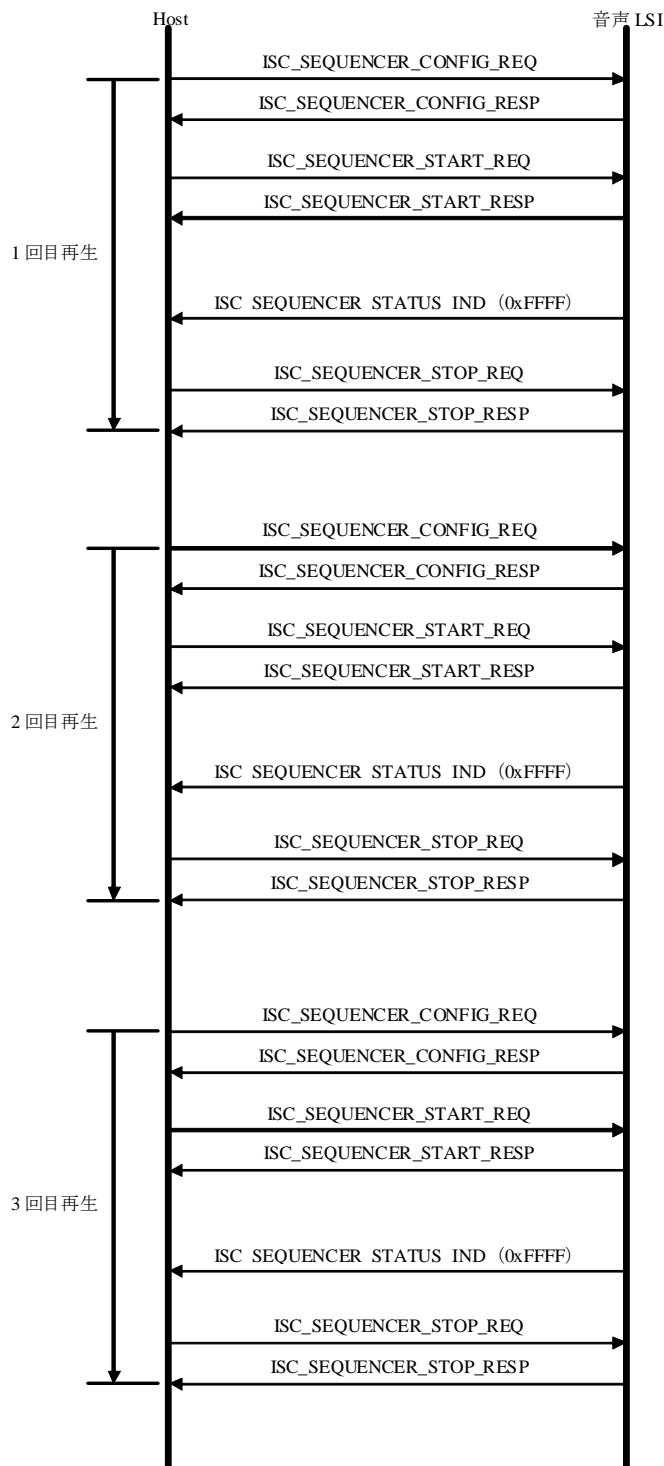
図 2 回避方法

下記図2に回避方法の具体例を示します。

\* 上記回避方法で問題がある場合は、弊社にて複数フレーズを1つにすることも可能です。フレーズの形式等によって1つにできない場合もありますのでご相談ください。
